GEBRUIKSAANWIJZING

D-PRO-021

Same[™] autotransfusiesysteem door i-SEP Referentie: DS1000

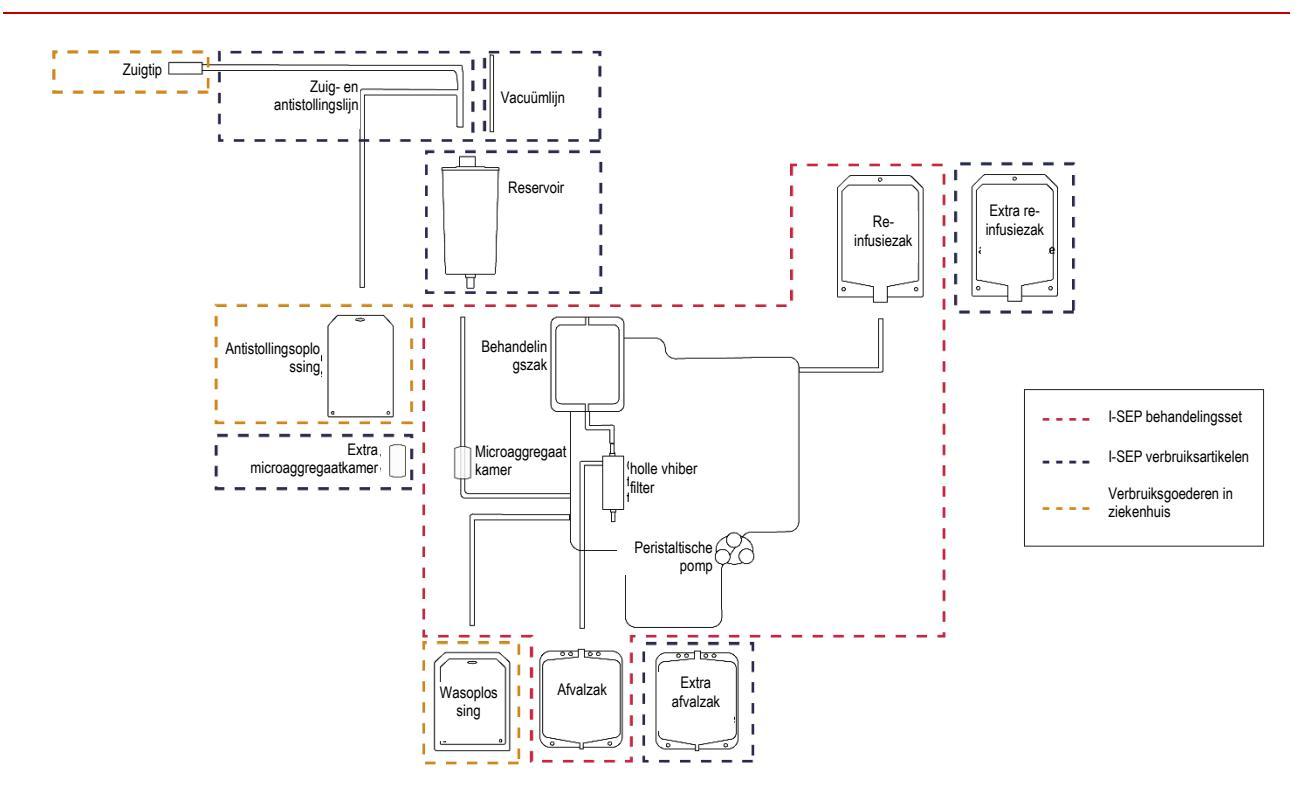
Het volgende schema laat zien hoe het i-SEP ATS werkt.

Afbeelding 1: Schematisch weergave van het i-SEP-autotransfusiesysteem

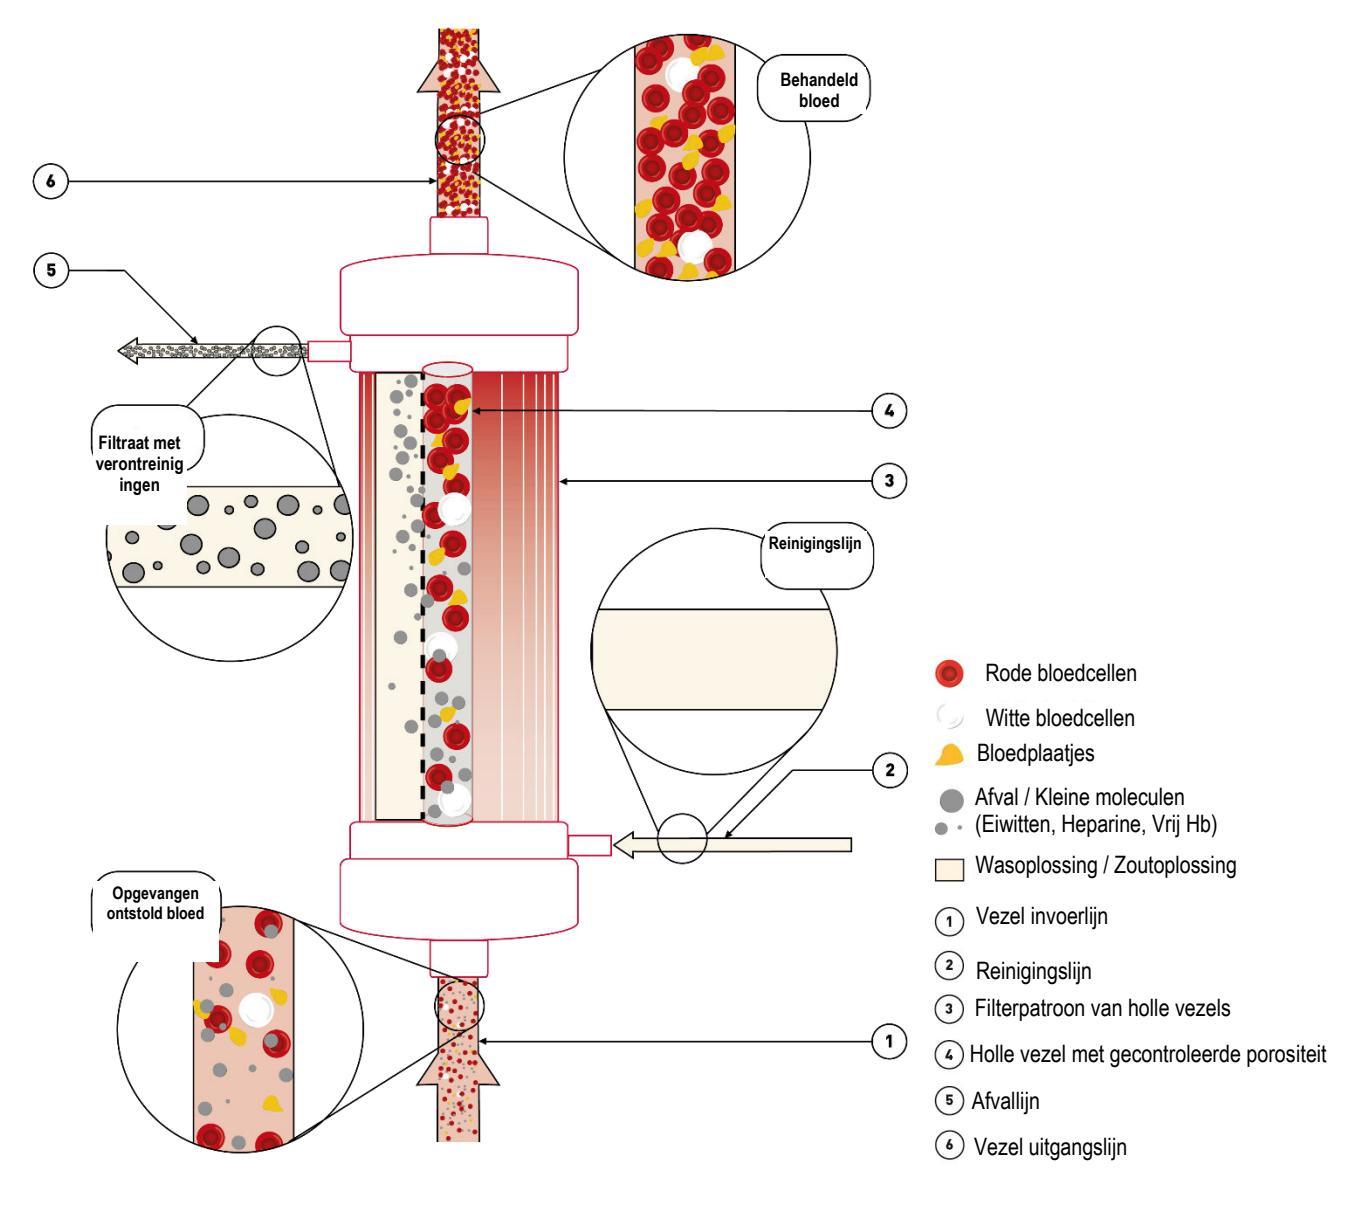
Alle referenties van autotransfusiebehandelingssets zijn gebaseerd op hetzelfde technische kenmerk van microfiltratie.

Afbeelding 2: Principe van kruisstroom filtratie in het i-SEP ATS

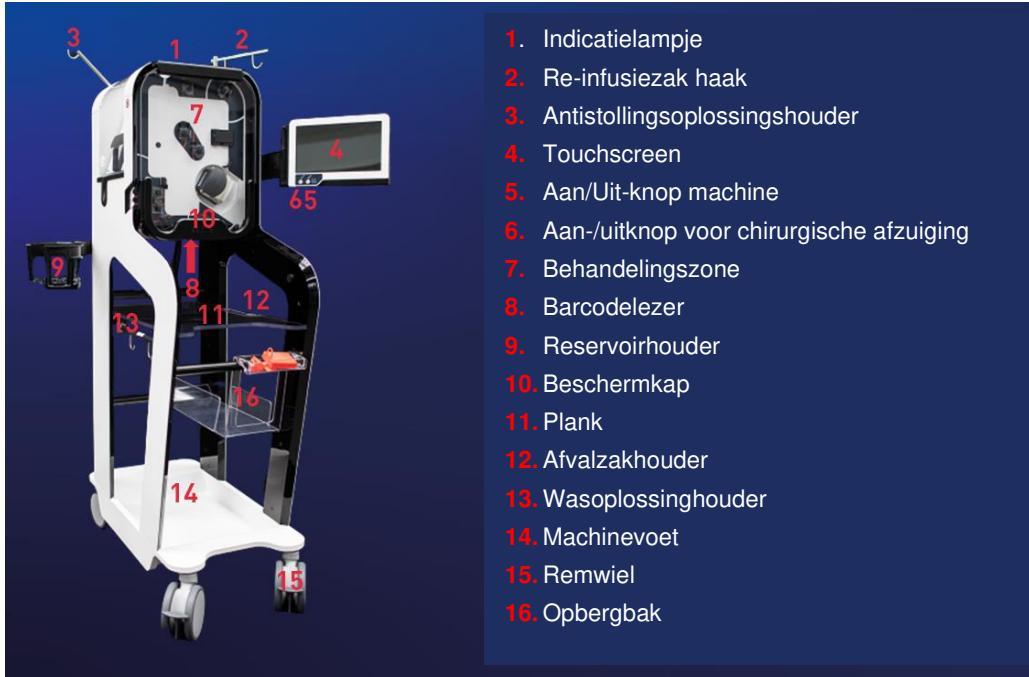
Afbeelding 4: Vooraanzicht ATS

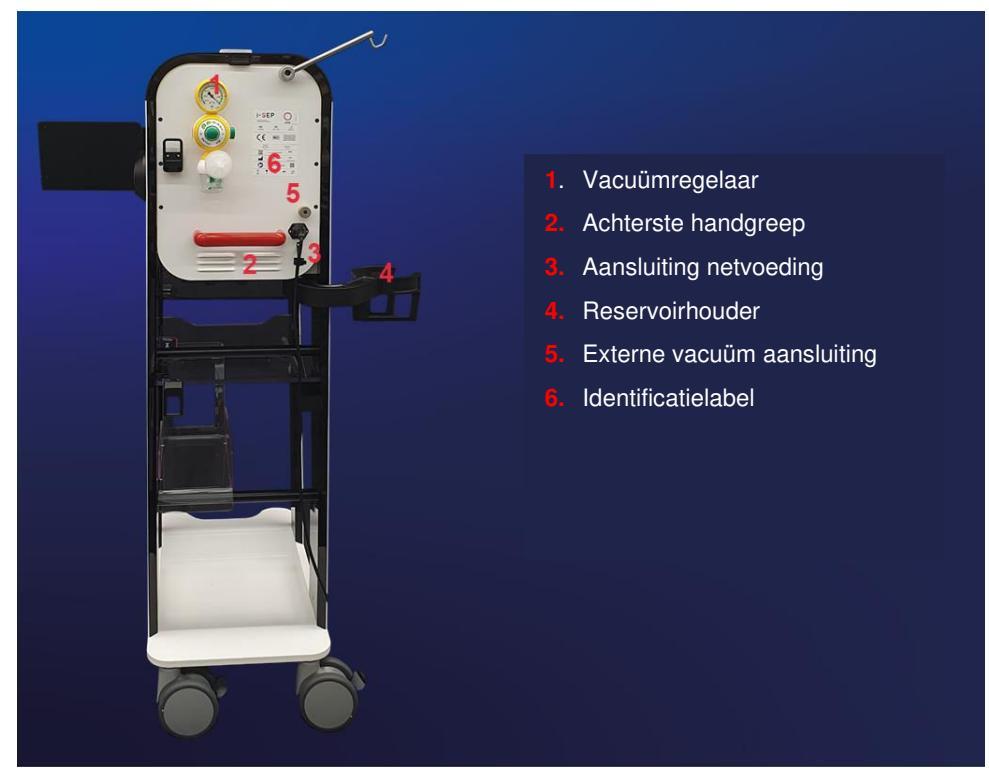
Afbeelding 5: Achteraanzicht ATS

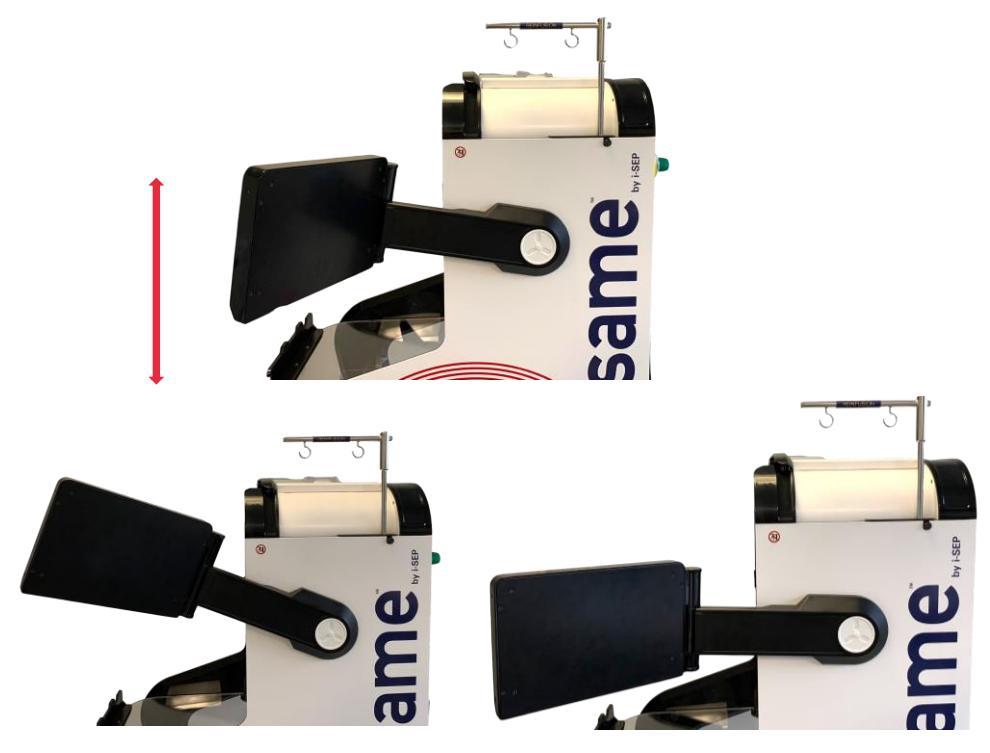
Afbeelding 9: Verticale schermbeweging

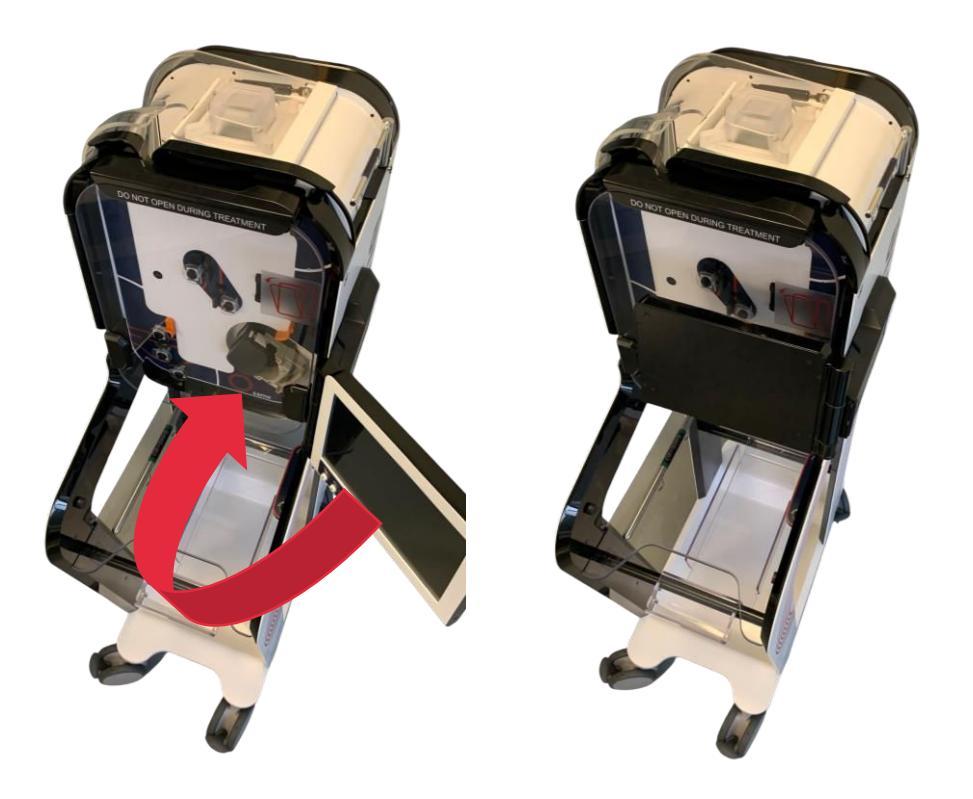
2) Rotatie (-180° tot 0°) (zie Afbeelding 10), waarmee de ideale kijkhoek voor de gebruiker kan worden ingesteld en het scherm ook in de zogenaamde "Parkeerstand" kan worden gezet wanneer de machine wordt verplaatst om botsingen te vermijden.

Afbeelding 10: Schermrotatie

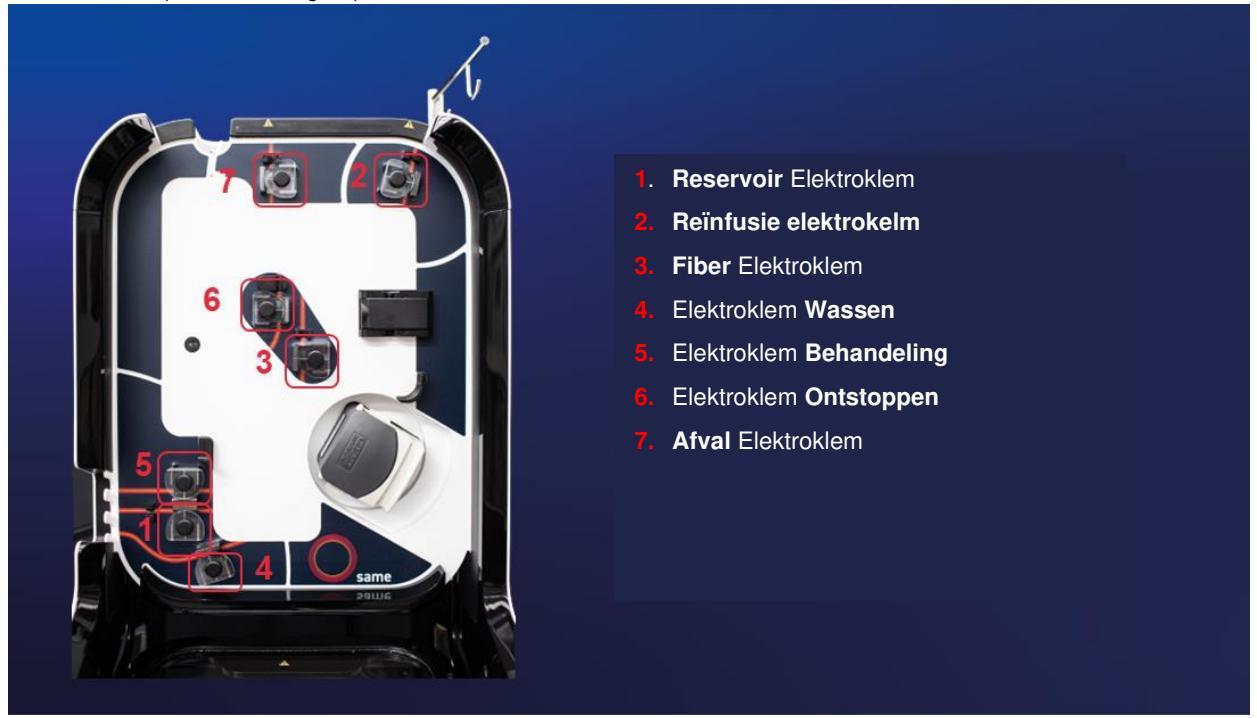
Het behandelgebied van het i-SEP ATS is uitgerust met zeven elektroklemmen, waarbij elke elektroklem gericht is op een van de slangen van de autotransfusiebehandelingsset (zie hoofdstuk 3.16.2), zoals aangegeven in de nomenclatuur (zie Afbeelding 14).

Afbeelding 14: Behandelingszone

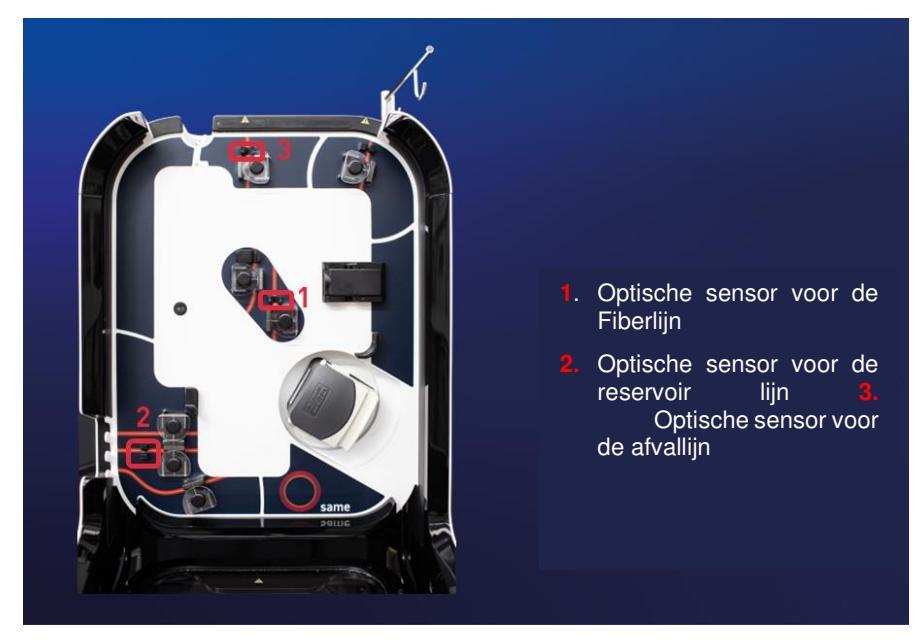
Het ATS is uitgerust met drie optische sensoren om de behandeling te controleren (zie Afbeelding 15).

Afbeelding 15: Positie optische sensoren

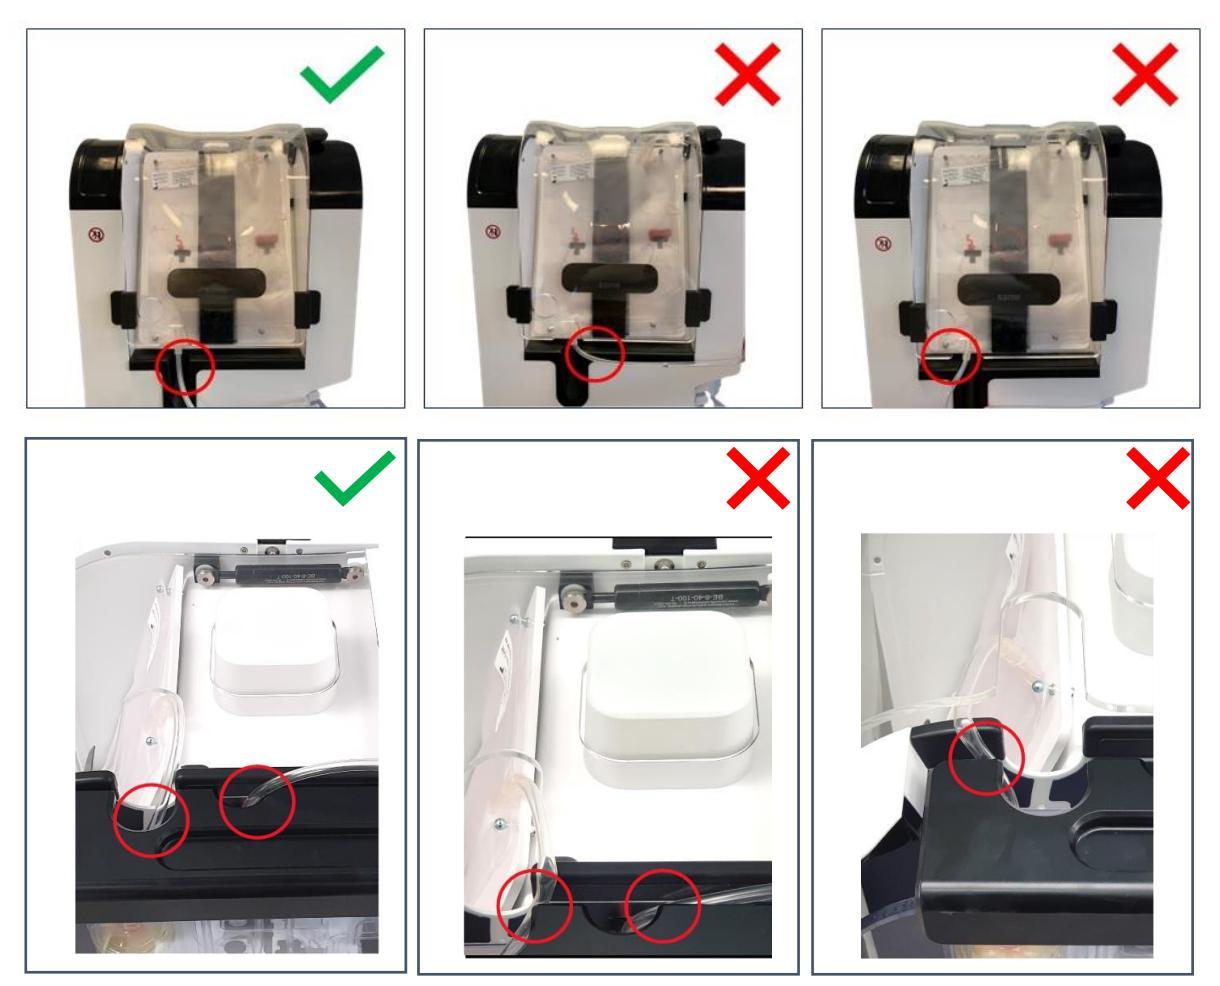
- De maximale belasting van de behandelingszakhouder is 5 kg.
- Zorg ervoor dat de tubing tussen het filteren de behandelingszak in de daarvoor bestemde ruimte wordt geplaatst.

Afbeelding 19: Juiste en onjuiste positie van de behandelingszak

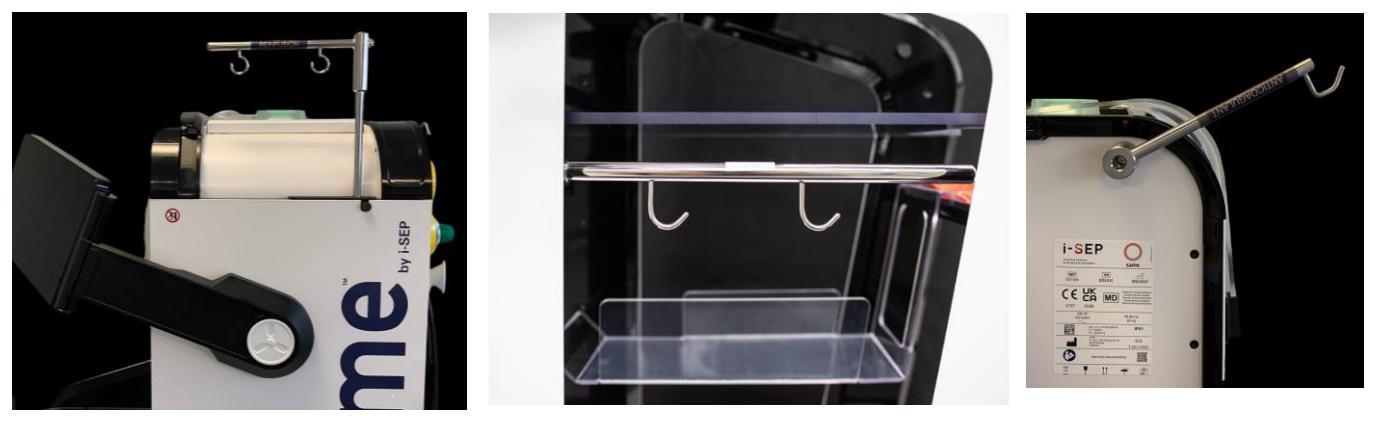
- De maximale belasting van de re-infusiestang is 5 kg.
- De maximale belasting van de wasoplossinghouder is 10 kg.
- De maximale belasting van de antistollingsstang is 5 kg.

Afbeelding 25: Stangen en haken

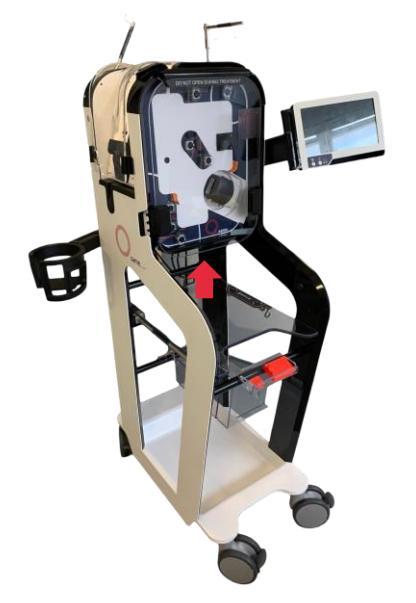
Afbeelding 27: Positie barcode- en datamatrixlezer
Let op: Laserstraal. Kijk niet rechtstreeks in de straal. Klasse 2 laserapparaat. Het gebruik van bedieningselementen of aanpassingen, of het uitvoeren van procedures anders dan hierin gespecificeerd, kan blootstelling aan zichtbaar laserlicht tot gevolg hebben. De laserscanner gebruikt een laserdiode met laag vermogen. Hoewel direct kijken naar de laserstraal op dit moment geen bekende biologische schade veroorzaakt, moet u voorkomen om ernaar te kijken zoals naar een zeer krachtige lichtbron, bijv. de zon. Voorkom dat de laserstraal het oog van een waarnemer raakt, zelfs via reflecterende oppervlakken zoals spiegels, etc.

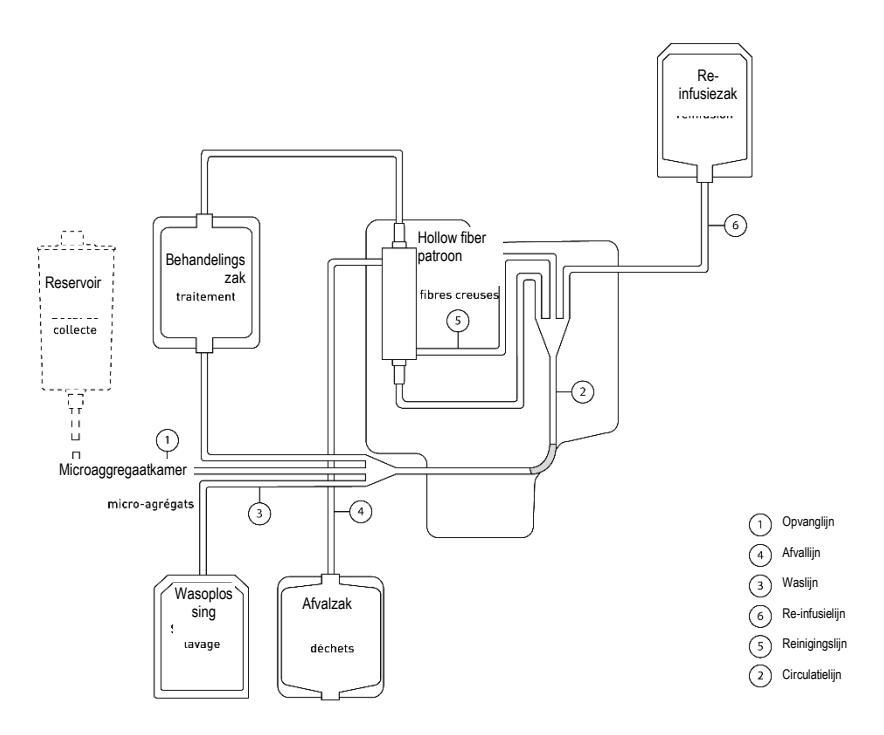
Volledige instructies voor het gebruik van het apparaat zijn beschikbaar (Document i-SEP: D-PRO-022). De i-SEP-autotransfusiebehandelingsset (zie Afbeelding 31), ongeacht het model, bestaat uit een set lijnen die met elkaar verbonden zijn door connectors en splitters die containers, zakken of filtratiesystemen met elkaar verbinden. De onderstaande figuur toont de onderdelen van een behandelingsset.

Afbeelding 31: Structuur van de i-SEP-autotransfusiebehandelingsset

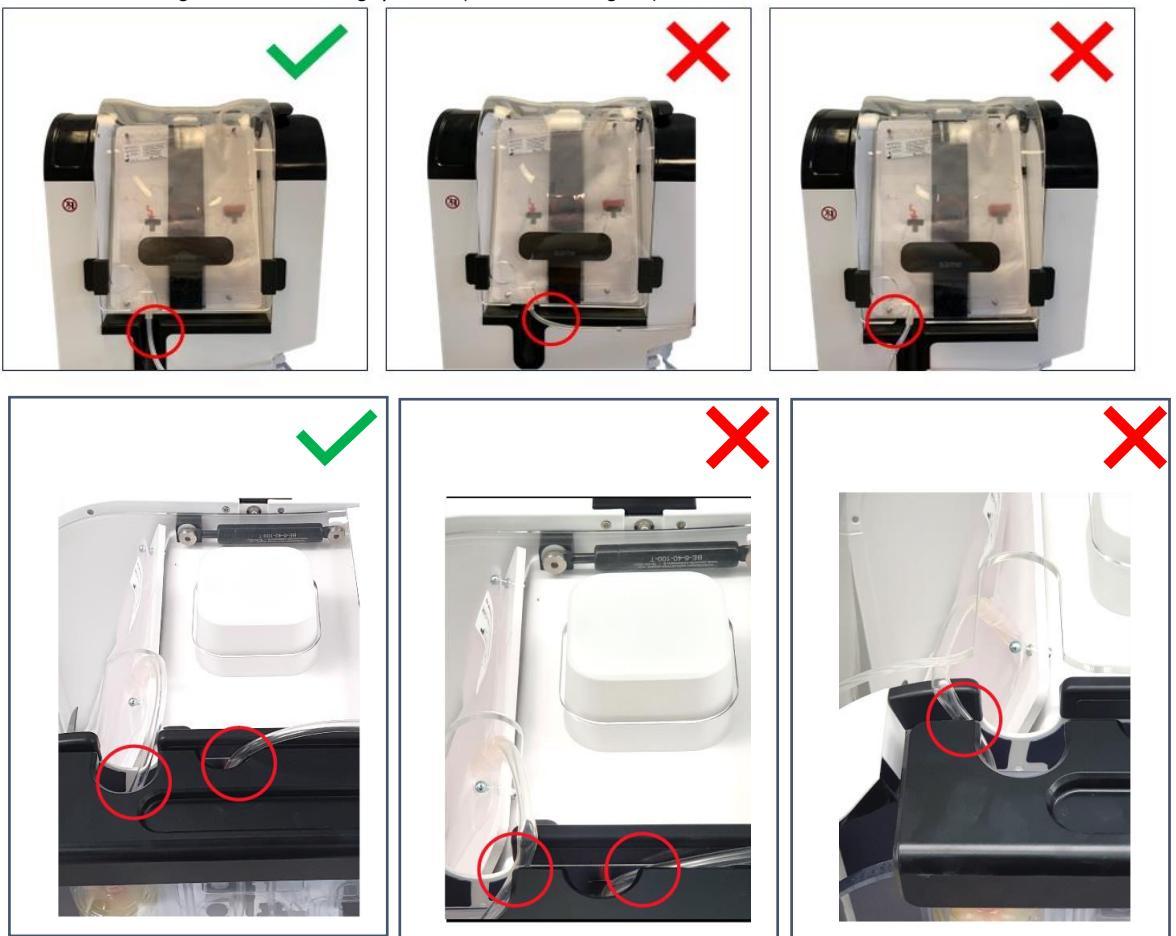
→ Zorg ervoor dat de lijnen aan de boven- en onderkant van de behandelingszak correct in de daarvoor bestemde groeven worden geplaatst (zie Afbeelding 51).

Afbeelding 51: Juiste of onjuiste plaatsing van de behandelingszak

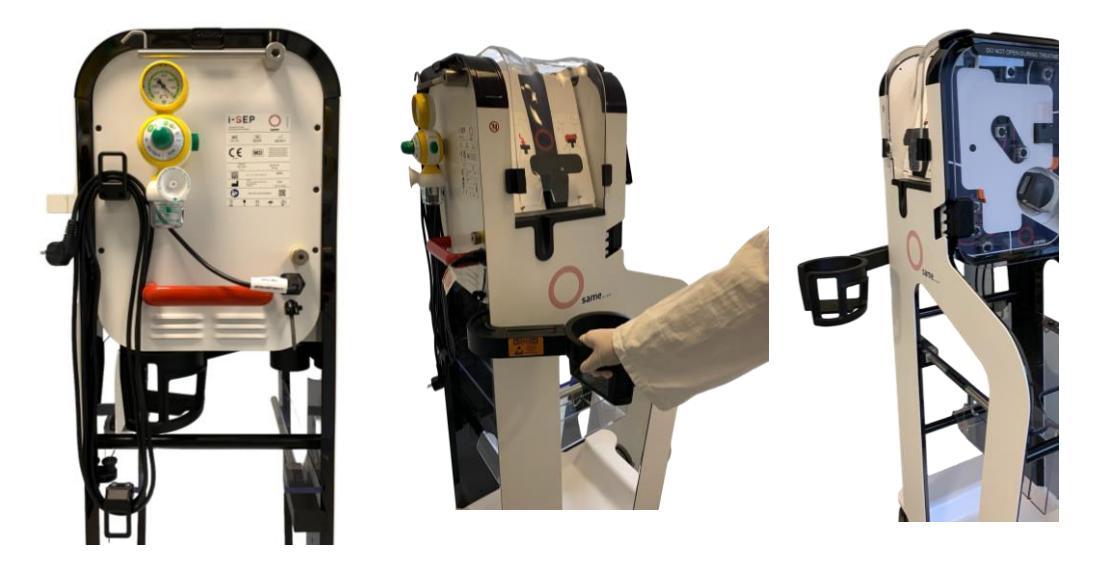
\rightarrow Klap de ATS-reservoirarm uit (zie Afbeelding 66).

Afbeelding 66: De reservoirarm uitvouwen

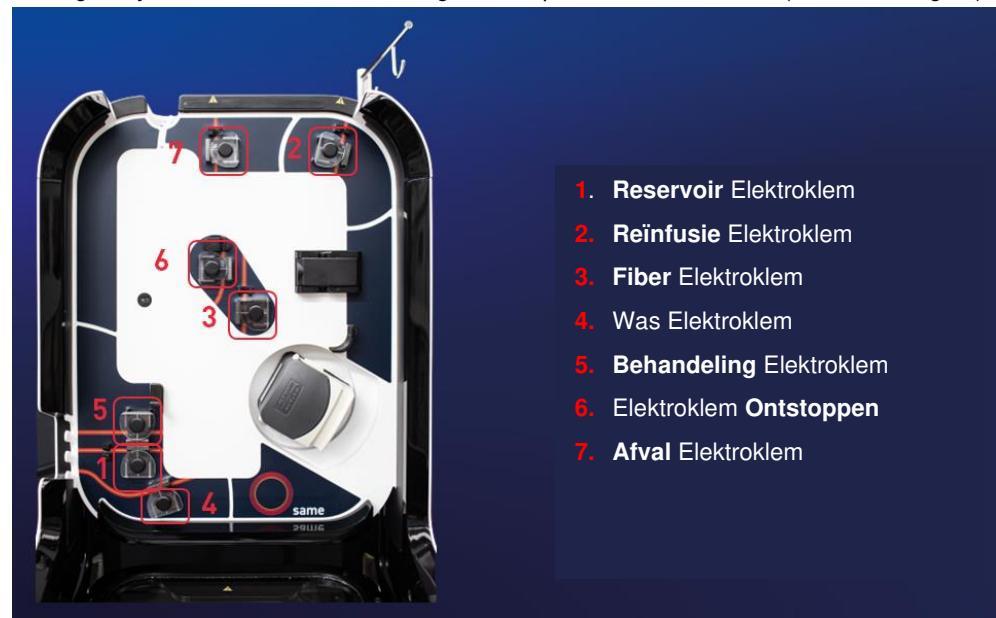
→ Bevestig de lijn aan de onderkant van de groeven op alle elektroklemmen (zie Afbeelding 80).

Afbeelding 80: Installatie elektroklemmen

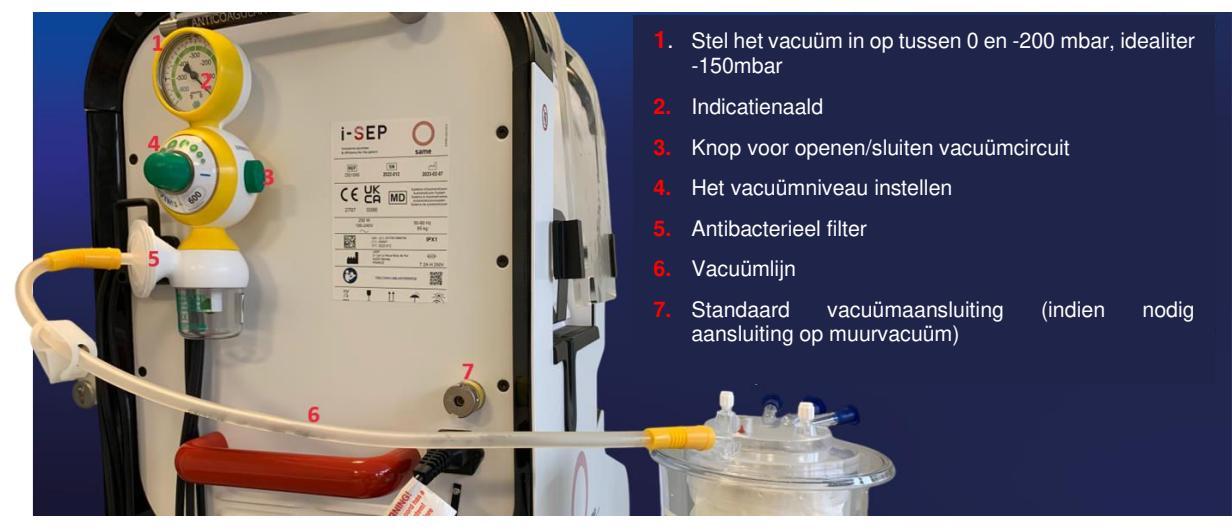
Opmerking: Indien nodig kan het apparaat worden aangesloten op het vacuum op de operatiekamervia de standaard vacuumaansluiting (legende 7) op het achterpaneel van het ATS I-SEP en de hierboven beschreven handelingen herhalen.

Afbeelding 86: Lege installatie

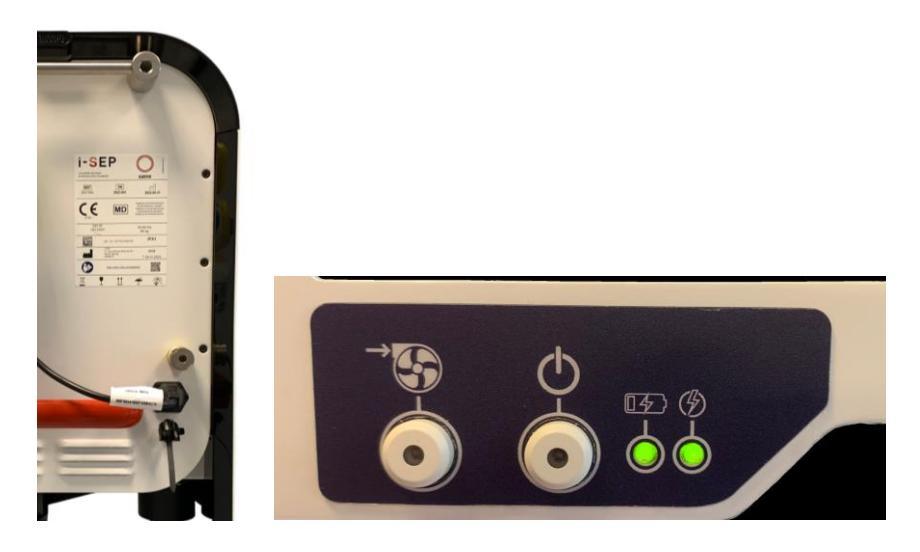
Afbeelding 137: Het ATS aansluiten op het lichtnet
